SORSO

PIANO PARTICOLAREGGIATO DEL CENTRO STORICO E MATRICE DELL'INSEDIAMENTO IN ADEGUAMENTO AL PIANO PAESAGGISTICO REGIONALE

E_7_SCHEDE DELLE UNITÀ EDILIZIE_COMPARTO 7

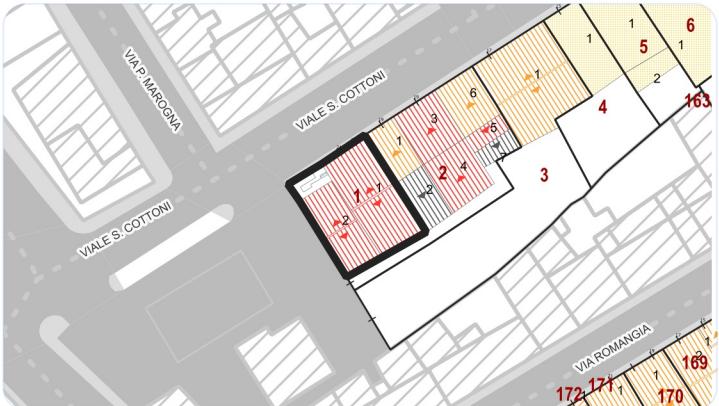
PLANIMETRIA DELLE COPERTURE - con indicazione dei volumi elementari

Volumi elementari	Livelli di piano	Permanenza caratteri originari	Stato di conservazione	Murature esterne	Infissi	Geometria	Manto
1	1	Modificato compatibile	Normale	Tinteggiatura	Metallo	Doppio spiovente	Laterizi contemporanei
2	1	Nuovo compatibile	Normale	Tinteggiatura	Metallo	Doppio spiovente	Laterizi contemporanei

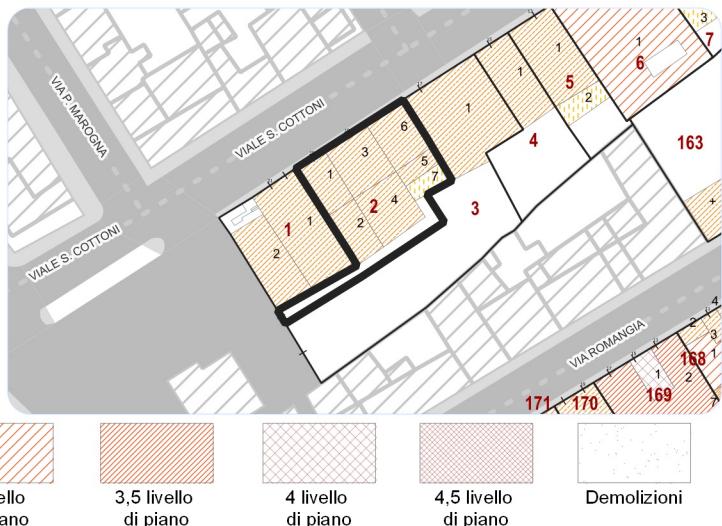
PLANIVOLUMETRICO DI PROGETTO

R3 - Integrale - v.e. 4, 7
Incremento volumetrico dei v.e. 1, 2, 3, 5, 6

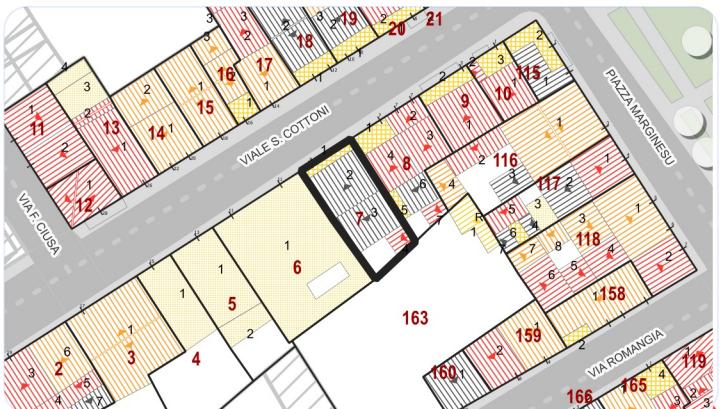
PLANIMETRIA DELLE COPERTURE - con indicazione dei volumi elementari

Volumi elementari	Livelli di piano	Permanenza caratteri originari	Stato di conservazione	Murature esterne	Infissi	Geometria	Manto
1	2	Modificato compatibile	Degrado	Tinteggiatura	Legno	Terrazza	Altro
2	3	Modificato compatibile	Degrado	Tinteggiatura	Legno	Falda unica	Lastre fibrocemento
3	1	Modificato compatibile	Degrado	Intonaco		Falda unica	Lastre fibrocemento
4	1	Modificato compatibile	Degrado	Intonaco		Falda unica	Laterizi contemporanei

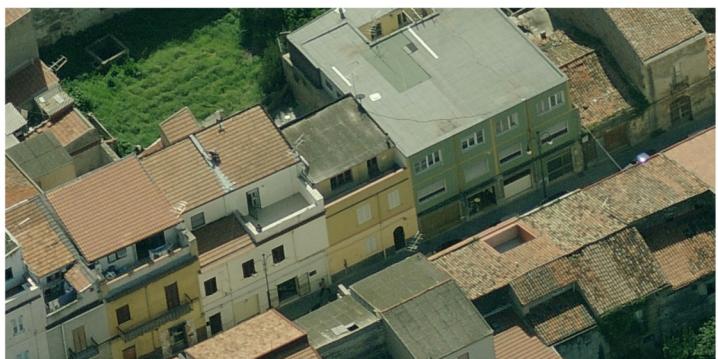
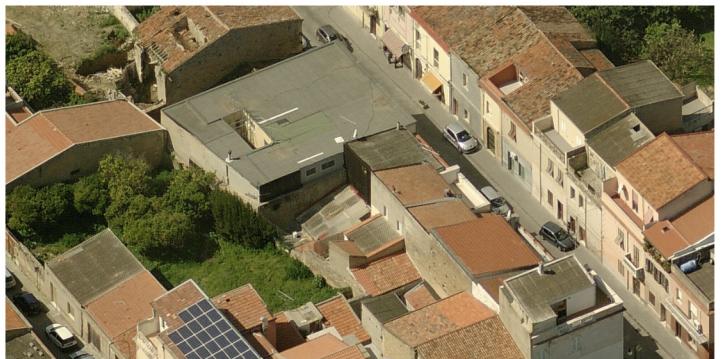
Diverse tipologie di finitura esterna

Pb - Sostituzione manto di copertura in lastre di fibrocemento.
Pf - Rifacimento d'intonaci e/o tinteggiature con i tipi previsti nelle N.T.A.
Ph - Eliminazione di elementi decorativi non assimilabili ai tipi ricorrenti.
Pn - Eliminazione di rivestimenti e placcaggi in facciata.

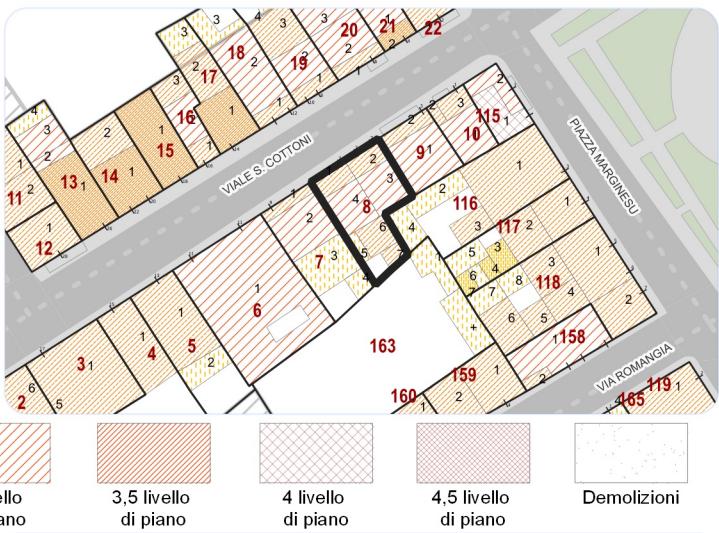
PLANIVOLUMETRICO DI PROGETTO

R2 - Conservativa/Funzionale - v.e. tutti

- Pb - Sostituzione manto di copertura in lastre di fibrocemento.
- Pc - Adeguamento dimensionale o formale delle aperture dei corpi di fabbrica.
- Pd - Sostituzione infissi in alluminio con i tipi previsti dalle presenti Norme Tecniche d'Attuazione.
- Pf - Rifacimento d'intonaci e/o tinteggiature con i tipi previsti nelle N.T.A.
- Pn - Eliminazione di rivestimenti e placcaggi in facciata.

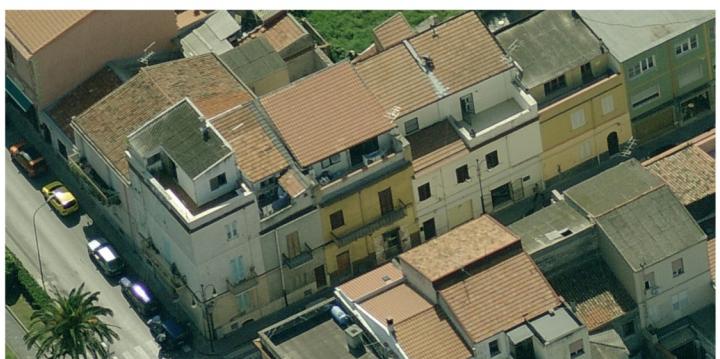
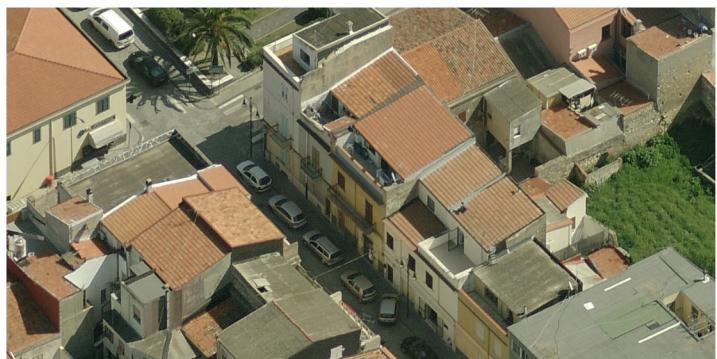
Volumi elementari	Livelli di piano	Permanenza caratteri originari	Stato di conservazione	Murature esterne	Infissi	Geometria	Manto
1	3	Modificato compatibile	Degradato	Tinteggiatura	Legno	Falda unica	Laterizi contemporanei
2	2	Modificato compatibile	Degradato	Tinteggiatura	Legno	Terrazza	Altro

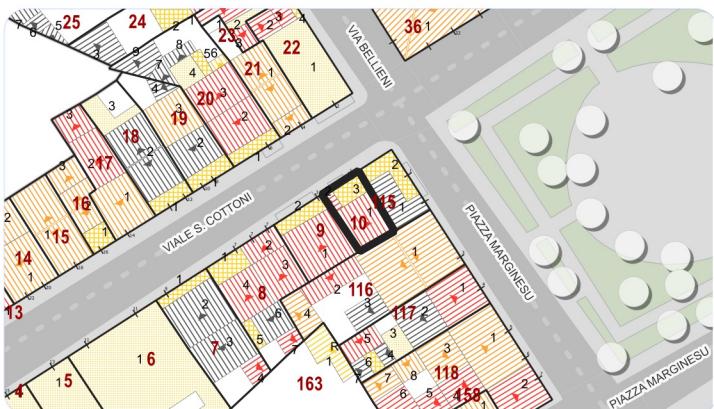
PLANIMETRIA DELLE COPERTURE - con indicazione dei volumi elementari

Volumi elementari	Livelli di piano	Permanenza caratteri originari	Stato di conservazione	Murature esterne	Infissi	Geometria	Manto
1	3	Modificato compatibile	Degradato	Tinteggiatura	Legno	Falda unica	Laterizi contemporanei
2	2.5	Modificato incompatibile	Degradato	Tinteggiatura	Legno	Falda unica	Laterizi contemporanei
3	2	Modificato compatibile	Degradato	Tinteggiatura	Legno	Terrazza	Altro

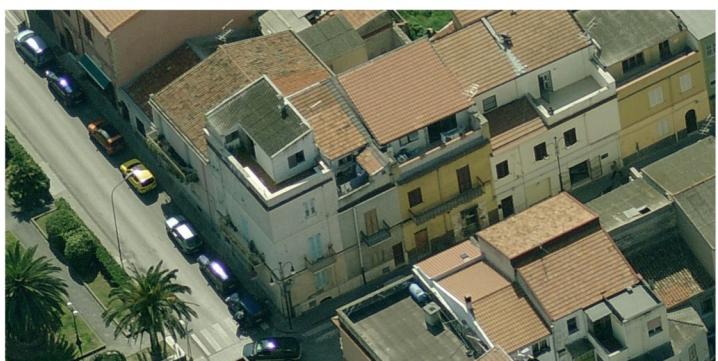
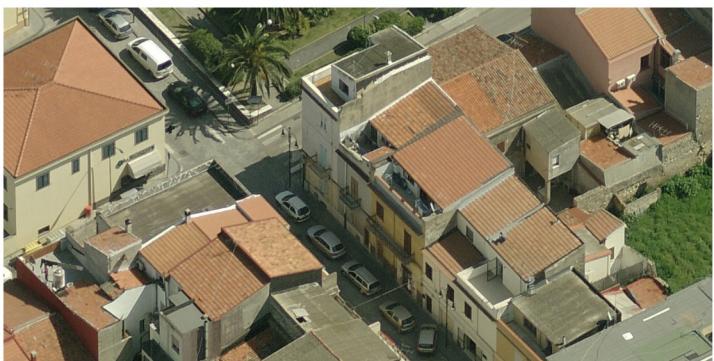
Diverse tipologie di finitura esterna

DATI DI PROGETTO	V.T.I.	A1 - Cellula elementare priva di corte
	C.I.M.A.	"CLASSE 4" - Ristrutturazione edilizia
		R2 - Conservativa/Funzionale - v.e. tutti con decremento volumetrico del v.e. 2 (esclusivamente per adeguamento coperture)
	TUTELA SPECIFICA	
PRESCRIZIONI		Pc - Adeguamento dimensionale o formale delle aperture dei corpi di fabbrica. Pf - Rifacimento d'intonaci e/o tinteggiature con i tipi previsti nelle N.T.A. Pn - Eliminazione di rivestimenti e placcaggi in facciata.
	INDICAZIONI

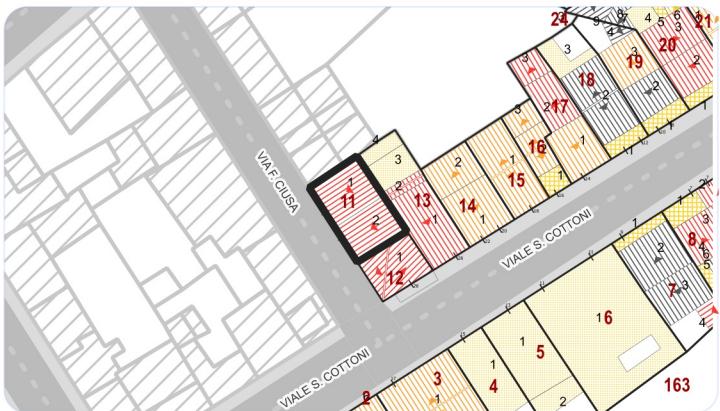
PLANIMETRIA DELLE COPERTURE - con indicazione dei volumi elementari

Volumi elementari	Livelli di piano	Permanenza caratteri originari	Stato di conservazione	Murature esterne	Infissi	Geometria	Manto
1	2	Modificato compatibile	Degradato	Tinteggiatura	Plastica	Falda unica	Laterizi contemporanei
2	2	Modificato compatibile	Degradato	Tinteggiatura	Plastica	Falda unica	Laterizi contemporanei

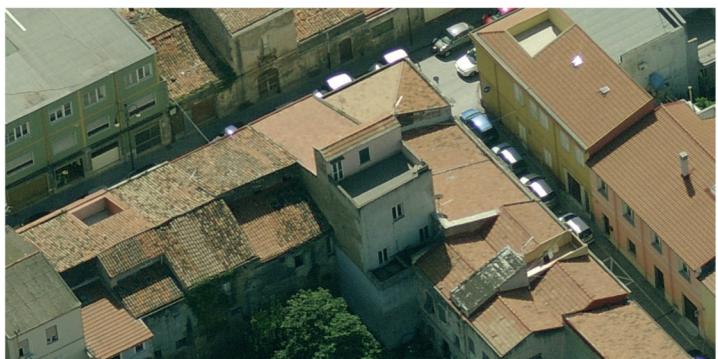
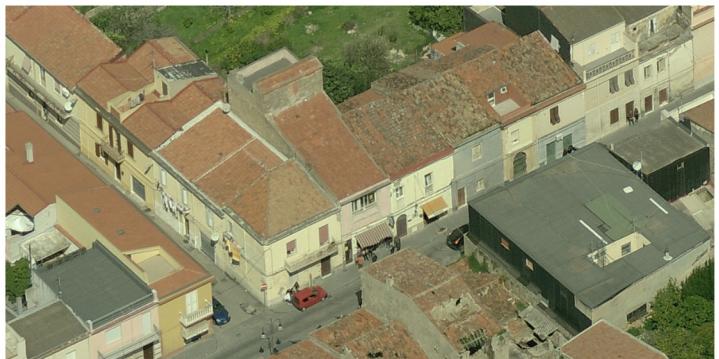
Volumi elementari	Livelli di piano	Permanenza caratteri originari	Stato di conservazione	Murature esterne	Infissi	Geometria	Manto
1	2.5	Modificato compatibile	Degrado	Tinseggiatura	Legno	Falda unica	Laterizi contemporanei
2	3.5	Modificato incompatibile	Degrado	Tinseggiatura	Plastica	Doppio spiovente	Laterizi contemporanei
3	3	Nuovo compatibile	Degrado	Intonaco	Plastica	Tetto piano	Altro
4	1	Nuovo compatibile	Degrado	Intonaco		Tetto piano	Altro

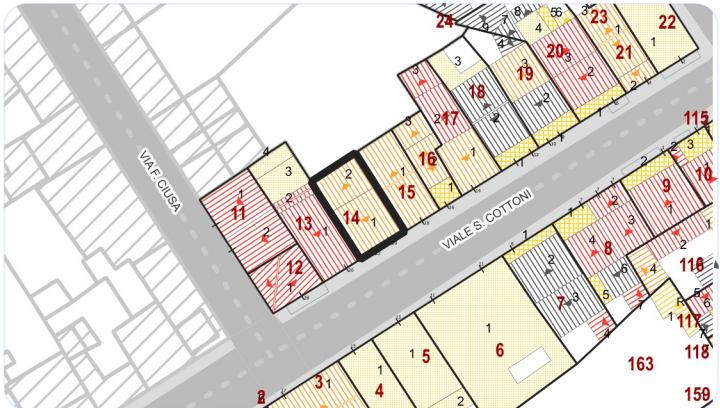
PLANIMETRIA DELLE COPERTURE - con indicazione dei volumi elementari

Volumi elementari	Livelli di piano	Permanenza caratteri originari	Stato di conservazione	Murature esterne	Infissi	Geometria	Manto
1	2.5	Modificato compatibile	Degradato	Tinteggiatura	Plastica	Falda unica	Coppi tradizionali
2	2	Conservato	Degradato	Intonaco	Legno	Falda unica	Coppi tradizionali

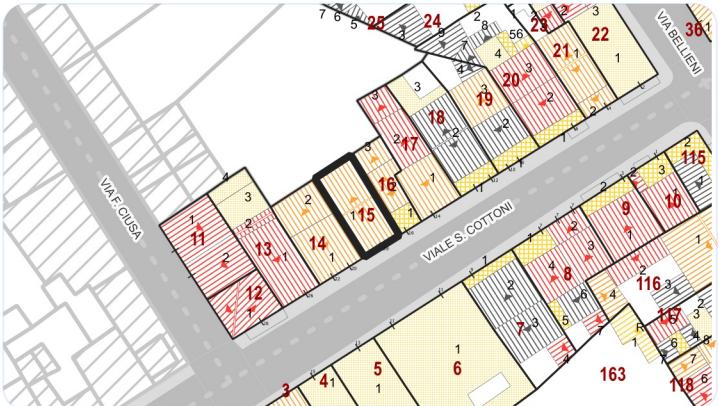
PLANIMETRIA DELLE COPERTURE - con indicazione dei volumi elementari

Volumi elementari	Livelli di piano	Permanenza caratteri originari	Stato di conservazione	Murature esterne	Infissi	Geometria	Manto
1	2.5	Conservato	Degradato	Tinteggiatura	Legno	Doppio spiovente	Coppi tradizionali

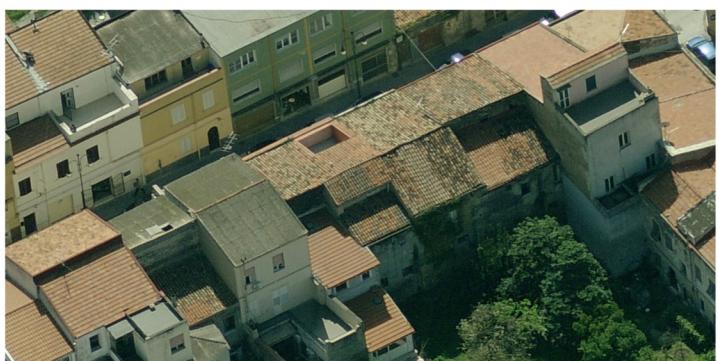
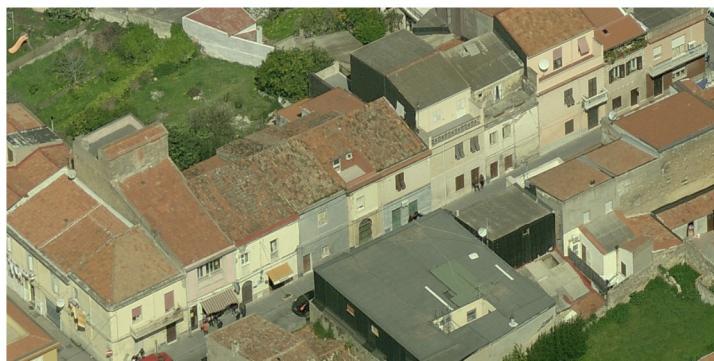
Volumi elementari	Livelli di piano	Permanenza caratteri originari	Stato di conservazione	Murature esterne	Infissi	Geometria	Manto
1	2	Conservato	Degradato	Tinteggiatura	Metallo	Terrazza	Altro
2	3	Conservato	Degradato	Tinteggiatura	Legno	Doppio spiovente	Coppi tradizionali
3	2	Conservato	Degradato	Intonaco	Legno	Falda unica	Coppi tradizionali

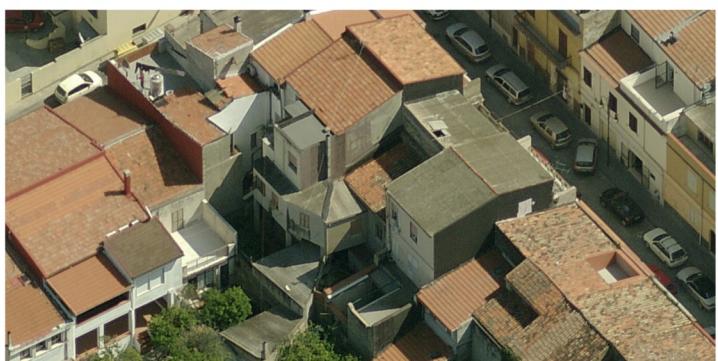
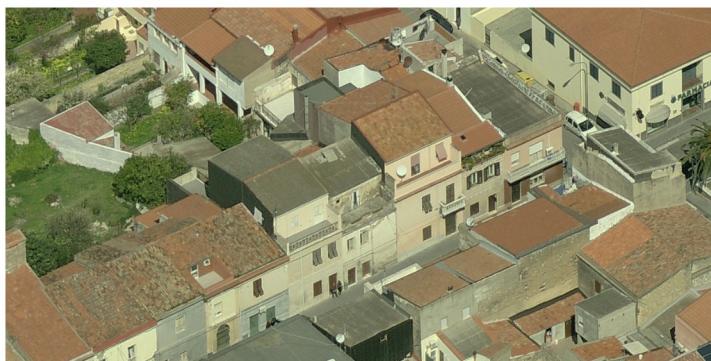
Volumi elementari	Livelli di piano	Permanenza caratteri originari	Stato di conservazione	Murature esterne	Infissi	Geometria	Manto
1	2	Modificato compatibile	Normale	Tinteggiatura	Legno	Terrazza	Altro
2	3	Modificato compatibile	Normale	Tinteggiatura	Legno	Falda unica	Lastre fibrocemento
3	2	Modificato compatibile	Degrado	Intonaco	Legno	Falda unica	Coppi tradizionali
4	1	Modificato compatibile	Normale	Tinteggiatura	Legno	Falda unica	Lastre fibrocemento

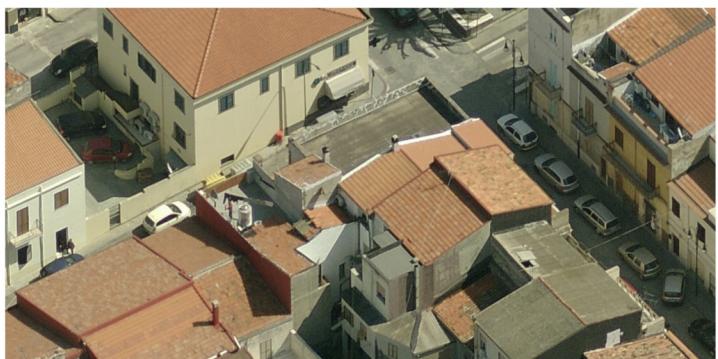
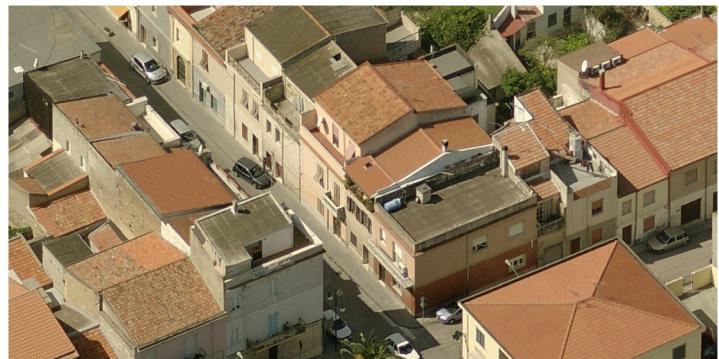
Volumi elementari	Livelli di piano	Permanenza caratteri originari	Stato di conservazione	Murature esterne	Infissi	Geometria	Manto
1	3	Modificato compatibile	Normale	Tinteggiatura	Legno	Doppio spiovente	Coppi tradizionali
2	2.5	Modificato compatibile	Normale	Tinteggiatura	Legno	Falda unica	Coppi tradizionali

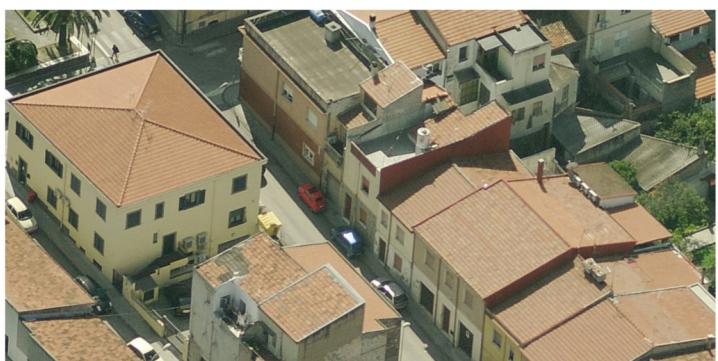
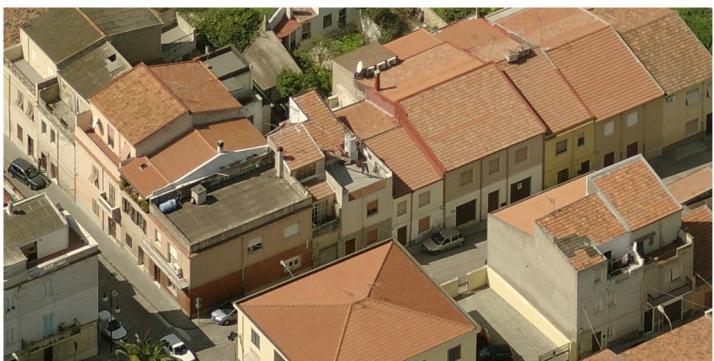
Diverse tipologie di finitura esterna

Volumi elementari	Livelli di piano	Permanenza caratteri originari	Stato di conservazione	Murature esterne	Infissi	Geometria	Manto
1	2.5	Modificato compatibile	Normale	Tinteggiatura		Falda unica	Laterizi contemporanei
2	2	Modificato compatibile	Normale	Tinteggiatura	Legno	Tetto piano	Altro
3	2.5	Modificato compatibile	Normale	Tinteggiatura		Falda unica	Laterizi contemporanei

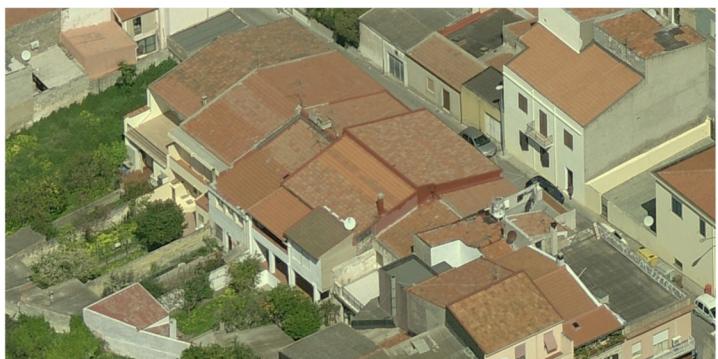
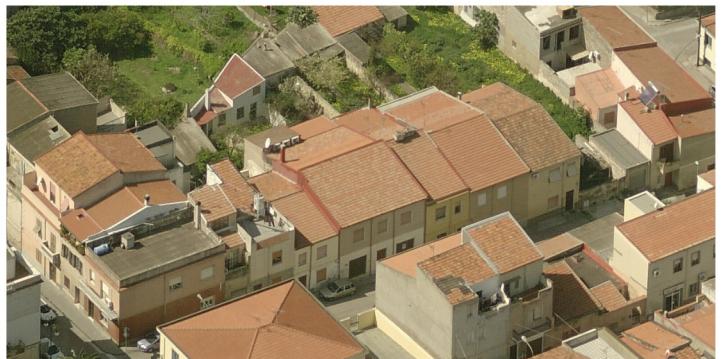
Volumi elementari	Livelli di piano	Permanenza caratteri originari	Stato di conservazione	Murature esterne	Infissi	Geometria	Manto
1	2	Nuovo compatibile	Normale	Tinteggiatura	Legno	Falda unica	Laterizi contemporanei
2	2	Nuovo compatibile	Normale	Tinteggiatura		Falda unica	Laterizi contemporanei
3	1,5	Nuovo compatibile	Normale	Tinteggiatura		Falda unica	Laterizi contemporanei
4	2	Nuovo compatibile	Normale	Tinteggiatura	Plastica	Falda unica	Coppi tradizionali
5	1	Nuovo compatibile	Normale	Tinteggiatura	Legno	Falda unica	Lastre fibrocemento
6	1	Nuovo compatibile	Normale	Tinteggiatura	Legno	Falda unica	Lastre fibrocemento
7	1,5	Nuovo compatibile	Normale	Tinteggiatura	Legno	Falda unica	Lastre fibrocemento

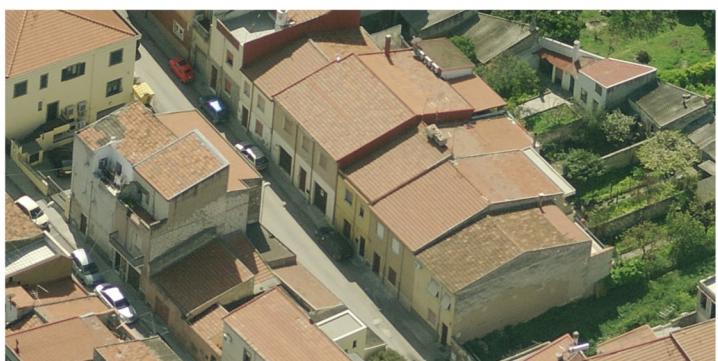
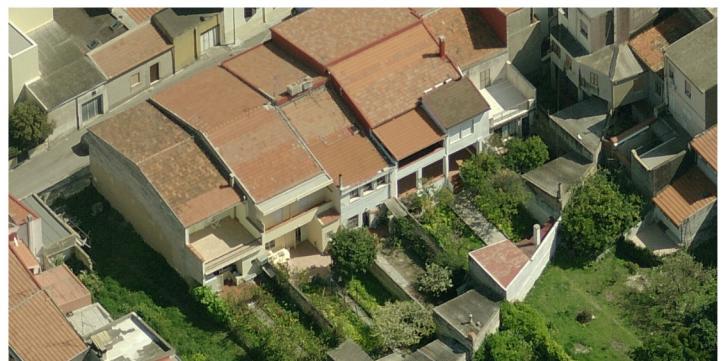
Volumi elementari	Livelli di piano	Permanenza caratteri originari	Stato di conservazione	Murature esterne	Infissi	Geometria	Manto
1	2	Nuovo compatibile	Degradato	Tinteggiatura	Legno	Falda unica	Laterizi contemporanei
2	2	Nuovo compatibile	Degradato	Tinteggiatura	Legno	Falda unica	Laterizi contemporanei
3	1	Nuovo compatibile	Degradato	Tinteggiatura	Legno	Falda unica	Lastre fibrocemento

DATA DI PROGETTO	V.T.I.	A4 - Cellula doppia con corte retrostante
	C.I.M.A.	"CLASSE 4" - Ristrutturazione edilizia
		R3 - Integrale - v.e. tutti
TUTELA SPECIFICA		
PRESCRIZIONI	Pb - Sostituzione manto di copertura in lastre di fibrocemento. Pc - Adeguamento dimensionale o formale delle aperture dei corpi di fabbrica. Pf - Rifacimento d'intonaco e/o tinteggiature con i tipi previsti nelle N.T.A.	v.e. 3
INDICAZIONI	Id - Comporre architettonicamente i prospetti. Ih - Adeguamento cromatico e formale prospetti.

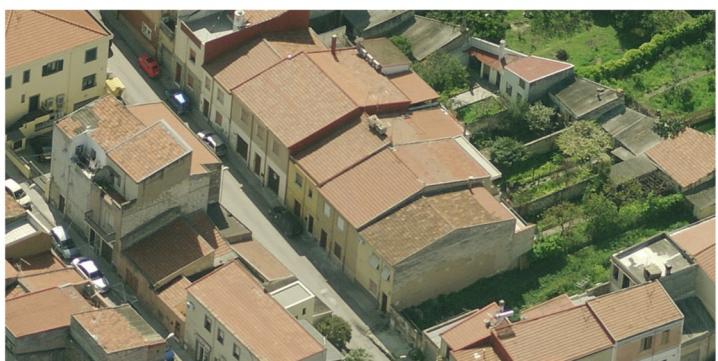
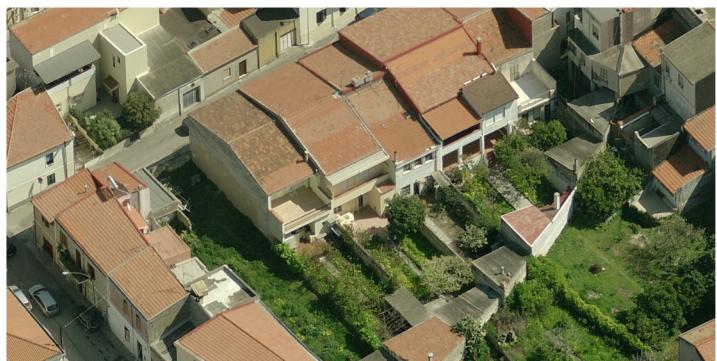
Volumi elementari	Livelli di piano	Permanenza caratteri originari	Stato di conservazione	Murature esterne	Infissi	Geometria	Manto
1	2	Nuovo compatibile	Normale	Tinteggiatura	Legno	Doppio spiovente	Laterizi contemporanei
2	1	Nuovo compatibile	Normale	Tinteggiatura	Plastica	Falda unica	Laterizi contemporanei
3	1	Nuovo compatibile	Degradato			Falda unica	Lastre fibrocemento

V.T.I.	A4 - Cellula doppia con corte retrostante	
	"CLASSE 4" - Ristrutturazione edilizia	R3 - Integrale - v.e. tutti
C.I.M.A.		
TUTELA SPECIFICA		
PRESCRIZIONI	<p>Pb - Sostituzione manto di copertura in lastre di fibrocemento.</p> <p>Pf - Rifacimento d'intonaci e/o tinteggiature con i tipi previsti nelle N.T.A.</p> <p>Pm - Eliminazione, delocalizzazione o schermatura dalla vista di spazi pubblici unità esterne di impianti di condizionamento, cisterne d'acqua, antenne paraboliche o impianti similari.</p>	v.e. 3
INDICAZIONI	Ih - Adeguamento cromatico e formale prospetti.

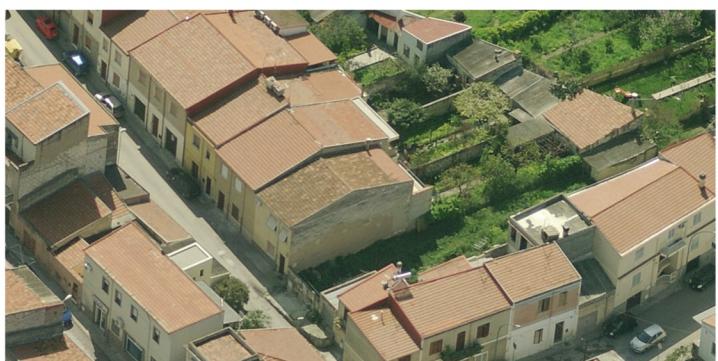
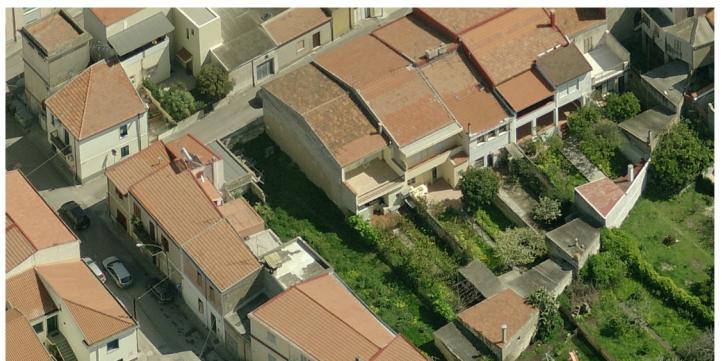
Volumi elementari	Livelli di piano	Permanenza caratteri originari	Stato di conservazione	Murature esterne	Infissi	Geometria	Manto
1	2	Nuovo compatibile	Normale	Tinteggiatura	Legno	Doppio spiovente	Laterizi contemporanei
2	1	Nuovo compatibile	Normale	Tinteggiatura		Terrazza	Altro
3	1	Nuovo compatibile	Normale	Intonaco		Falda unica	Lastre fibrocemento
4	1	Nuovo compatibile	Normale	Tinteggiatura		Falda unica	Laterizi contemporanei

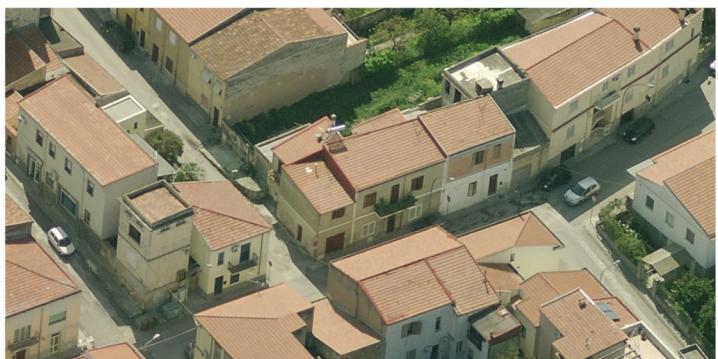
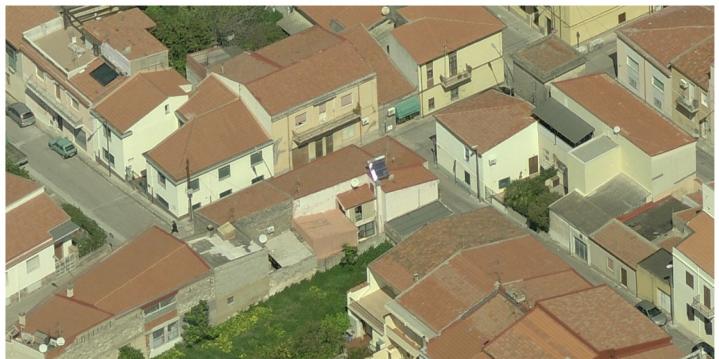
Volumi elementari	Livelli di piano	Permanenza caratteri originari	Stato di conservazione	Murature esterne	Infissi	Geometria	Manto
1	2	Nuovo compatibile	Normale	Tinteggiatura	Legno	Falda unica	Laterizi contemporanei
2	2	Nuovo compatibile	Normale	Tinteggiatura	Legno	Falda unica	Laterizi contemporanei
3	2	Nuovo compatibile	Normale	Tinteggiatura	Legno	Falda unica	Laterizi contemporanei
4	1.5	Nuovo compatibile	Normale	Tinteggiatura	Metallo	Falda unica	Laterizi contemporanei
5	1	Nuovo compatibile	Normale	Tinteggiatura	Plastica	Falda unica	Lastre fibrocemento

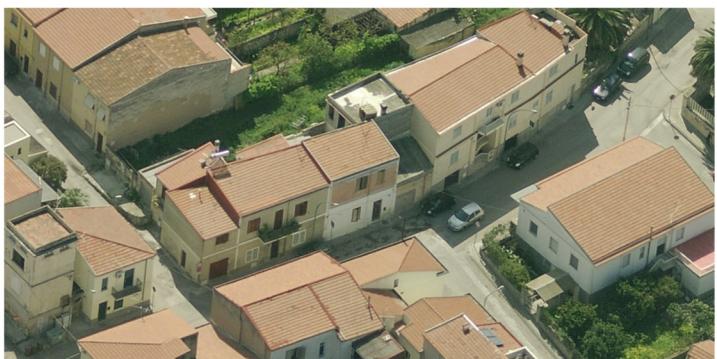
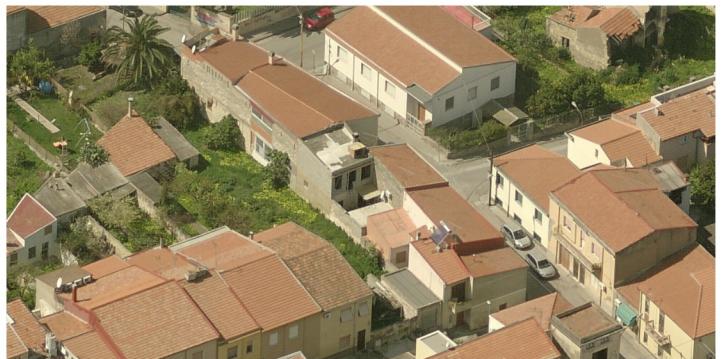
Volumi elementari	Livelli di piano	Permanenza caratteri originari	Stato di conservazione	Murature esterne	Infissi	Geometria	Manto
1	2	Nuovo compatibile	Degrado	Tinteggiatura	Legno	Falda unica	Lastre fibrocemento
2	2	Nuovo compatibile	Normale	Muro non finito		Falda unica	Altro
3	1	Nuovo compatibile	Normale	Muro non finito		Falda unica	Lastre fibrocemento

DATA DI PROGETTO	V.T.I.	A2 - Cellula elementare con corte retrostante
	C.I.M.A.	"CLASSE 4" - Ristrutturazione edilizia
		R3 - Integrale - v.e. tutti
TUTELA SPECIFICA		
PRESCRIZIONI	Pa - Adeguamento formale delle coperture. Pb - Sostituzione manto di copertura in lastre di fibrocemento. Pd - Sostituzione infissi in alluminio con i tipi previsti dalle presenti Norme Tecniche d'Attuazione. Pf - Rifacimento d'intonaci e/o tinteggiatura con i tipi previsti nelle N.T.A. Pg - Eliminazione delle superfetazioni (corpi interni alle corti come indicato negli elaborati di piano e nelle schede delle Unità Edilizie). Ph - Eliminazione di elementi decorativi non assimilabili ai tipi ricorrenti.	v.e. 2 v.e. 3
INDICAZIONI

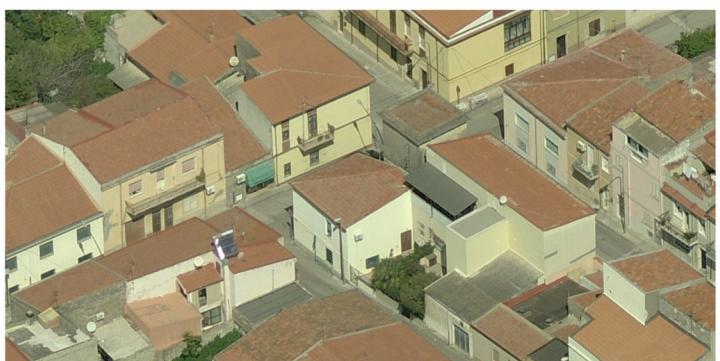
Volumi elementari	Livelli di piano	Permanenza caratteri originari	Stato di conservazione	Murature esterne	Infissi	Geometria	Manto
1	2	Modificato compatibile	Normale	Tinteggiatura	Plastica	Padiglione	Laterizi contemporanei

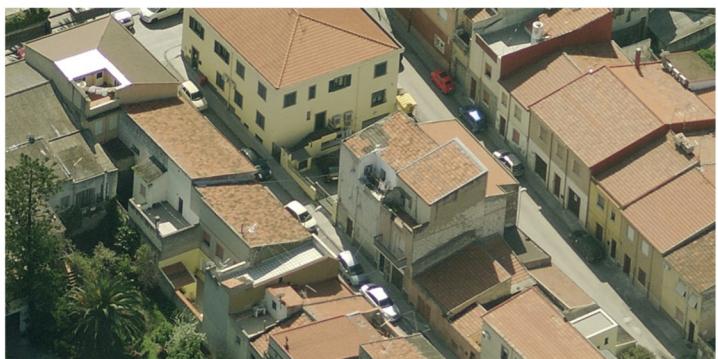
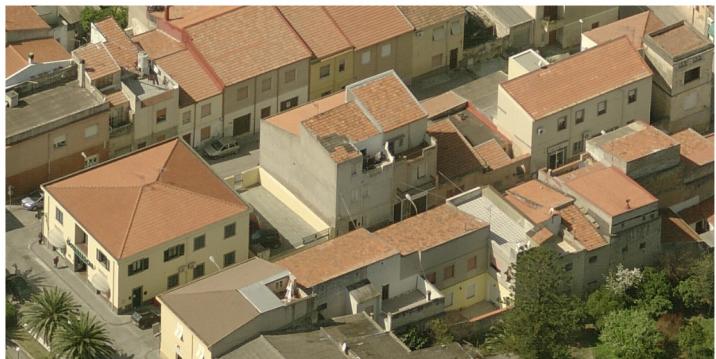
Volumi elementari	Livelli di piano	Permanenza caratteri originari	Stato di conservazione	Murature esterne	Infissi	Geometria	Manto
1	3	Modificato compatibile	Degrado	Tinteggiatura	Legno	Falda unica	Laterizi contemporanei
2	2	Modificato compatibile	Normale	Tinteggiatura	Legno	Terrazza	Altro

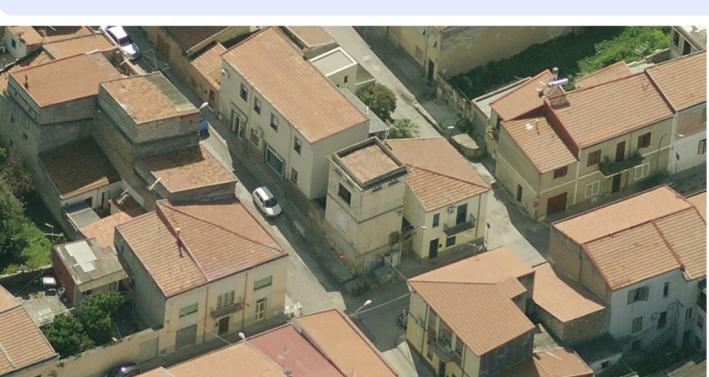
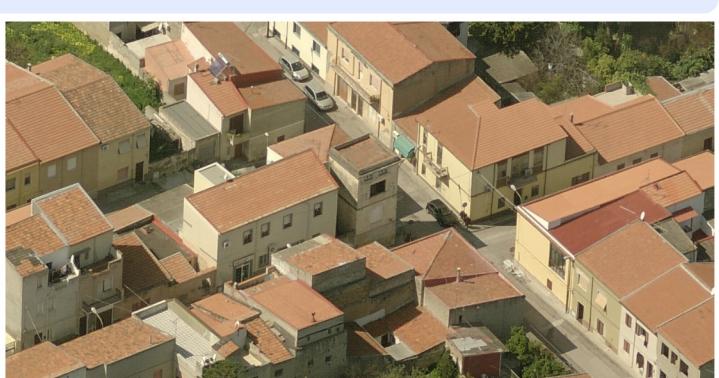
Volumi elementari	Livelli di piano	Permanenza caratteri originari	Stato di conservazione	Murature esterne	Infissi	Geometria	Manto
1	3	Modificato compatibile	Degradato	Tinteggiatura	Legno	Tetto piano	Altro
